1.8 IDENTIFICACION DE PELIGROS POTENCIALES

**PELIGRO DE DESPRENDIMIENTO DE FARALLON ROCOSO EN CENTRO POBLADO LA RINCONADA
DISTRITO DE ANANEA, PROVINCIA DE SAN ANTONIO DE PUTINA - REGIÓN PUNO****HECHOS**

PELIGRO DE DESLIZAMIENTO GRADUAL DE TIERRAS QUE PONEN EN RIESGO A LA POBLACIÓN DE HUANCABAMBA - PIURA

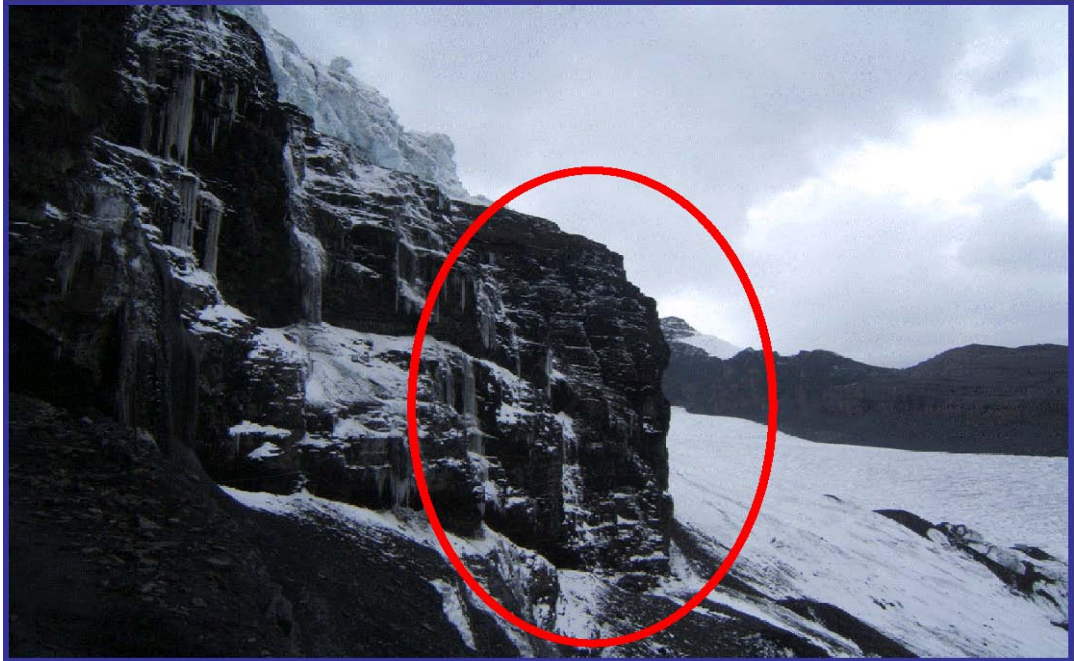
Antes:

La masa rocosa que se puede desprender, tiene un largo de 100 m., altura de 100 m. y de un ancho de 30 m. (aproximadamente). Las fracturas principales son paralelas a la cara libre del macizo rocoso.

La grieta tiene un rumbo N 65° E y buzamiento de 85° SE, y está perpendicular a la estratificación, muestra una abertura de 24.5 cm. y hace 15 días tenía 18.5 cm. Lo que quiere decir que esta aumentando en una forma notoria el avance del bloque fracturado.

A las 11:30 horas se llevó a cabo la explosión controlada del farallón en el centro poblado de Lunar de Oro. Sin registrarse afectación en el referido poblado.

A las 11:00 horas se dio la orden de activar la carga explosiva. El farallón se fracturó, empezó a colapsar y depositarse en la falda del cerro; generándose una gran polvareda, todo se ejecutó sin mayores contratiempos (no llegó ningún resto de roca a la laguna, ni a la zona de evacuación).
