REPORTE DE PELIGRO N° 069 - 27/7/2020 / COEN - INDECI / 16:00 HORAS
(Reporte N° 4)

MOVIMIENTO EN MASA EN EL DISTRITO DE SANTA TERESA - CUSCO

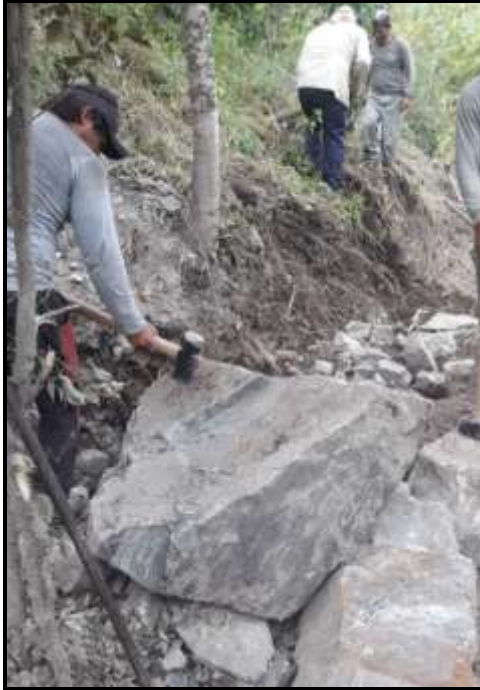
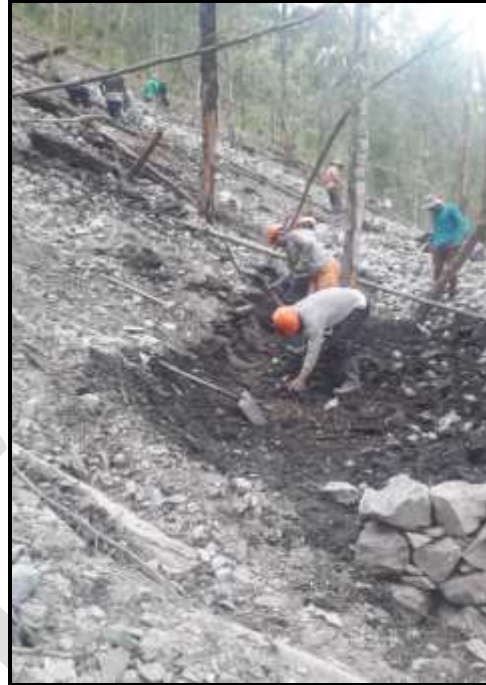
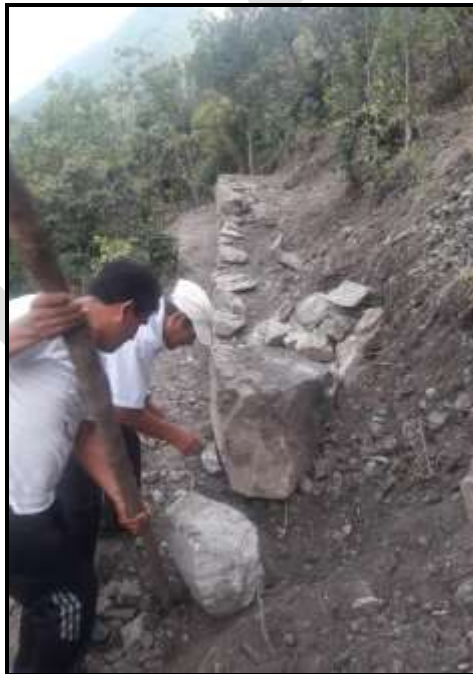
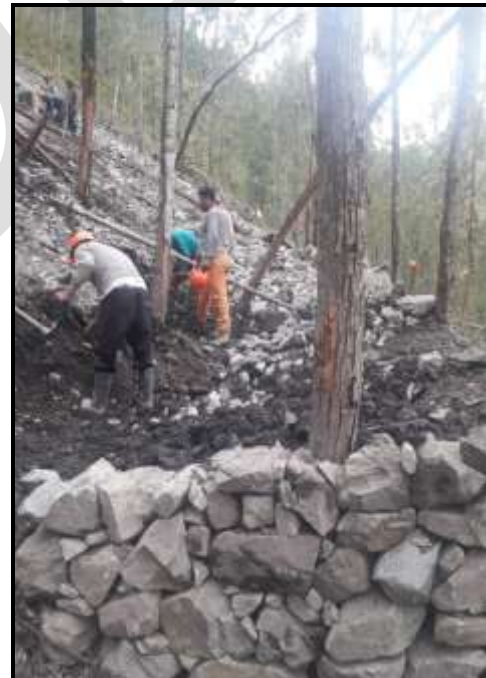
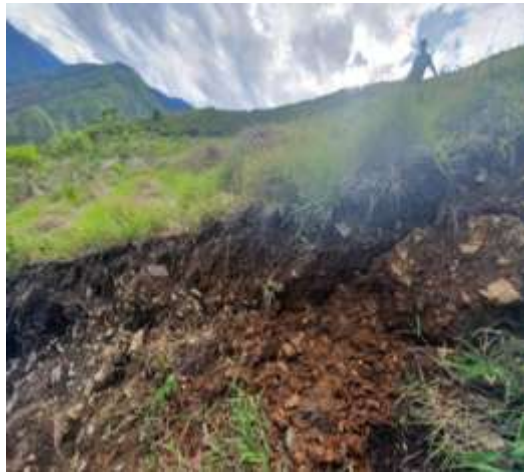
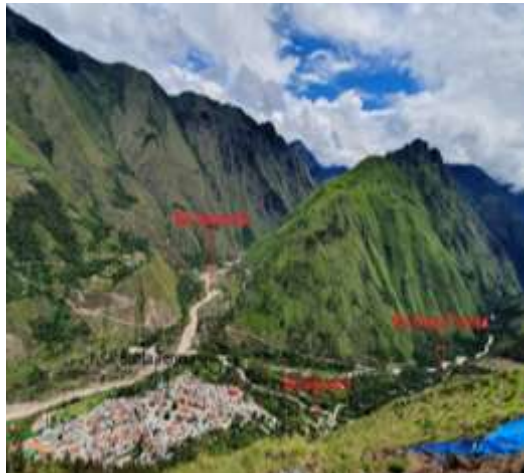
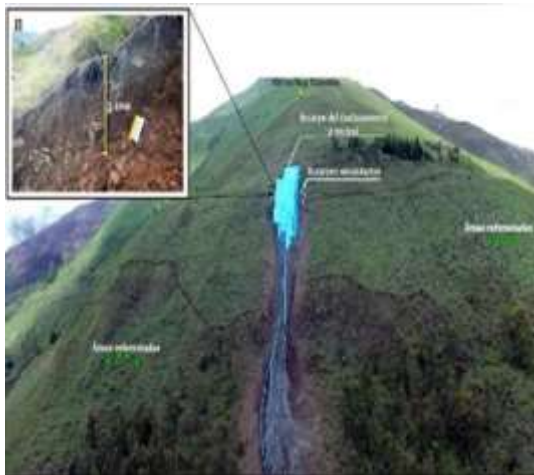
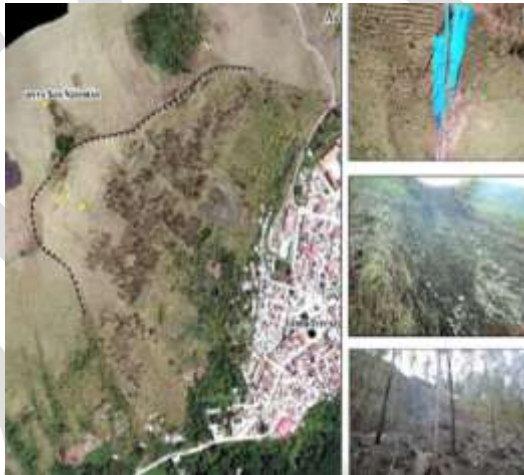
Vistas fotográficas

- ✓ El Jefe de la Oficina de Gestión del Riesgo de la Municipalidad Distrital de Santa Teresa informo que:
- Se han culminado los trabajos de mitigación para evitar futuros riegos a la población:
 - Barreras de protección y mallas de 80 m. de largo y 4 m de altura.
 - Se culminó con la construcción de los 10 muros secos y la reforestación en la zona del peligro.
 - Se ha culminado el expediente técnico para la instalación de geomallas de acuerdo a las recomendaciones del INGEMMET.
 - Se procede a cerrar el presente reporte

- Colocar geomallas para el control de la erosión del talud, en la ladera del cerro San Valentín.
 - Implementar un sistema de drenaje para reducir las presiones intersticiales a lo largo del cuerpo de deslizamiento.

- Implementar muros de contención en la zona baja, con el fin de retener los posibles bloques que puedan ceder de la parte alta del cerro San Valentín.
